Virðismeting av ognnum á Glyvursnesi Í samabandi við golfvøll

Virðismeting av vegi og hegmi
Ognari: Búnaðarstovan
Festari: Sjúður Paturson

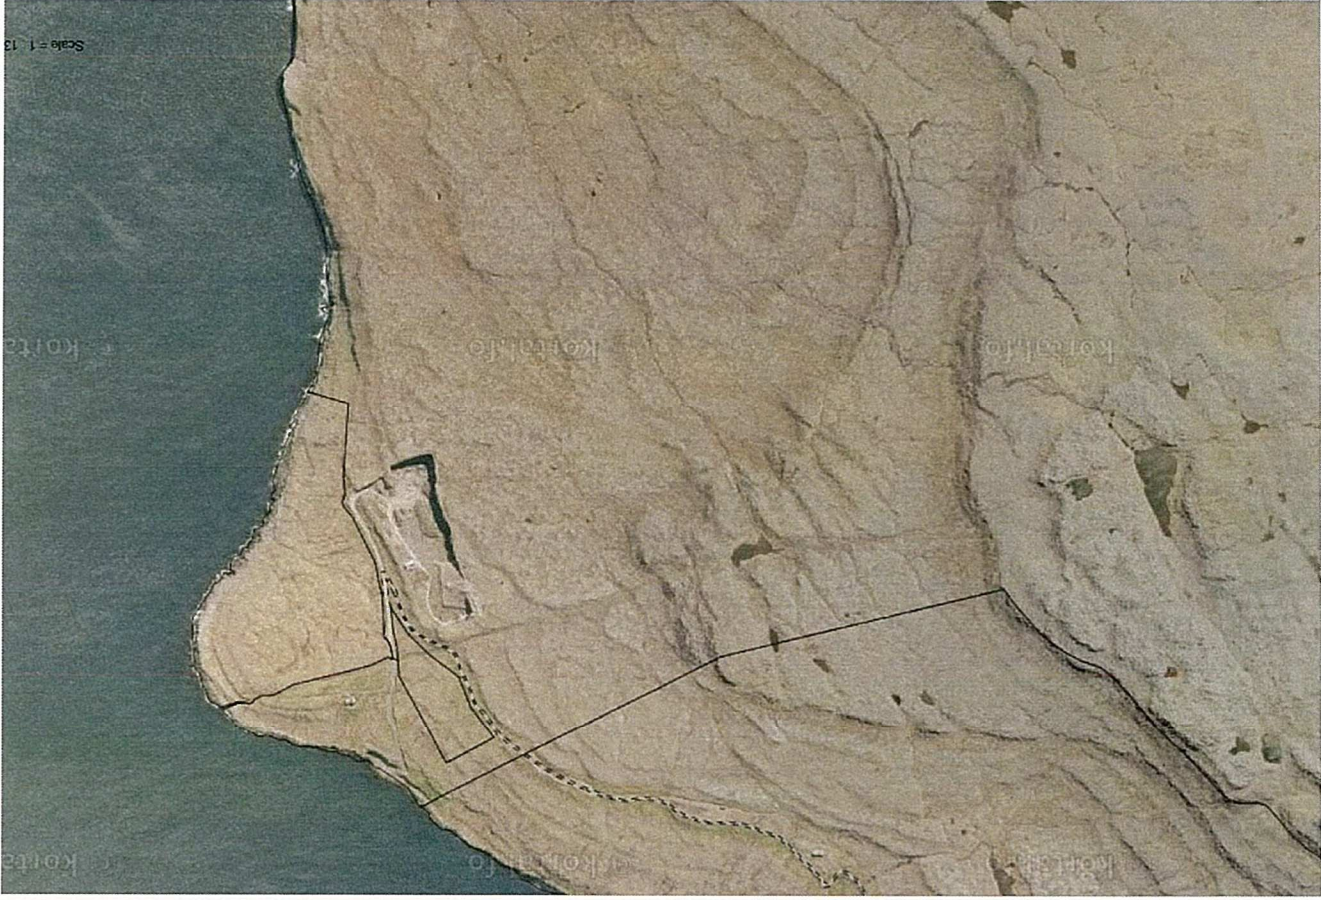
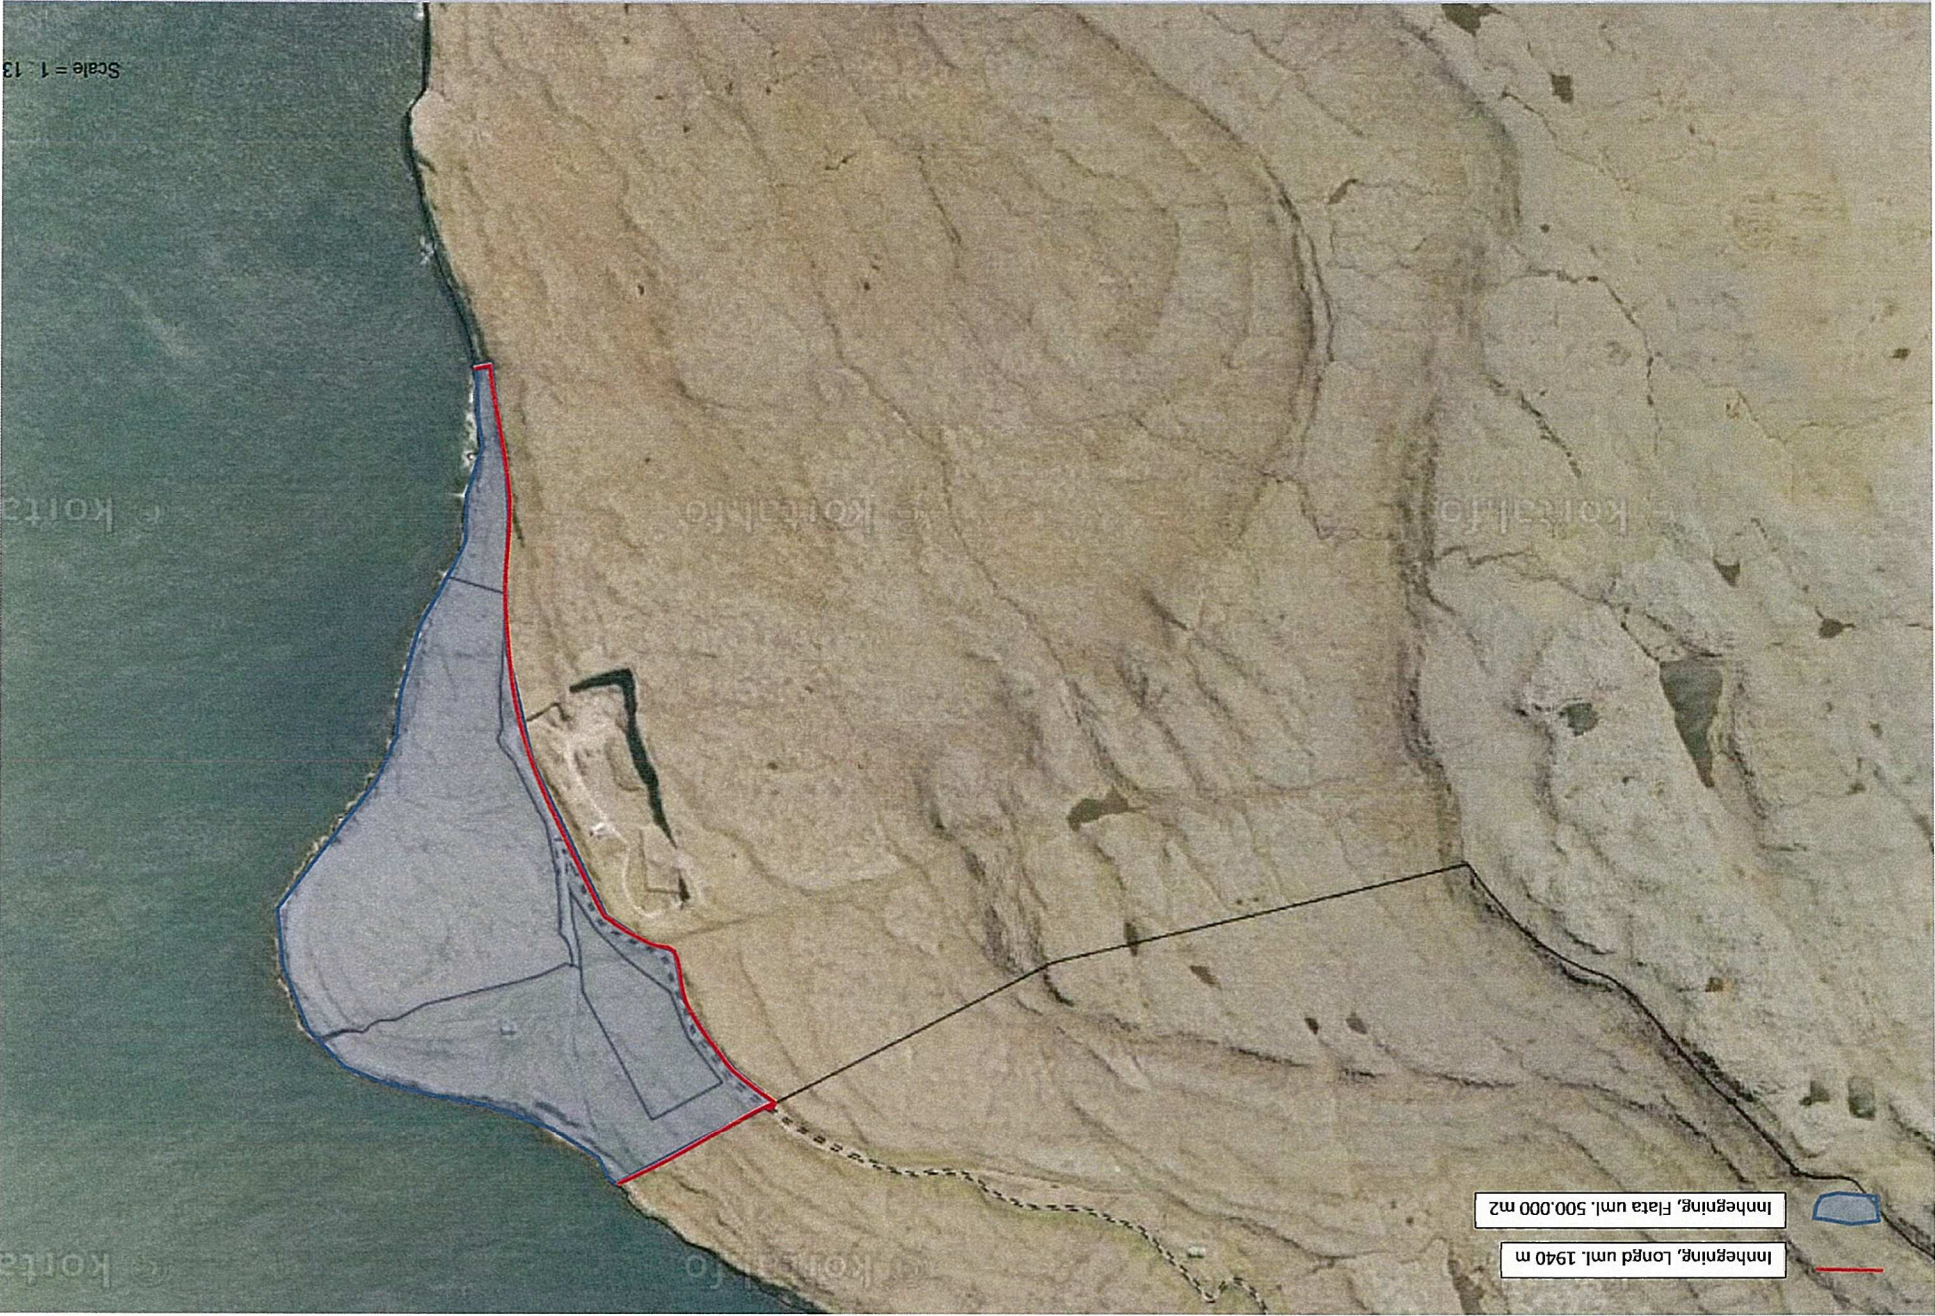
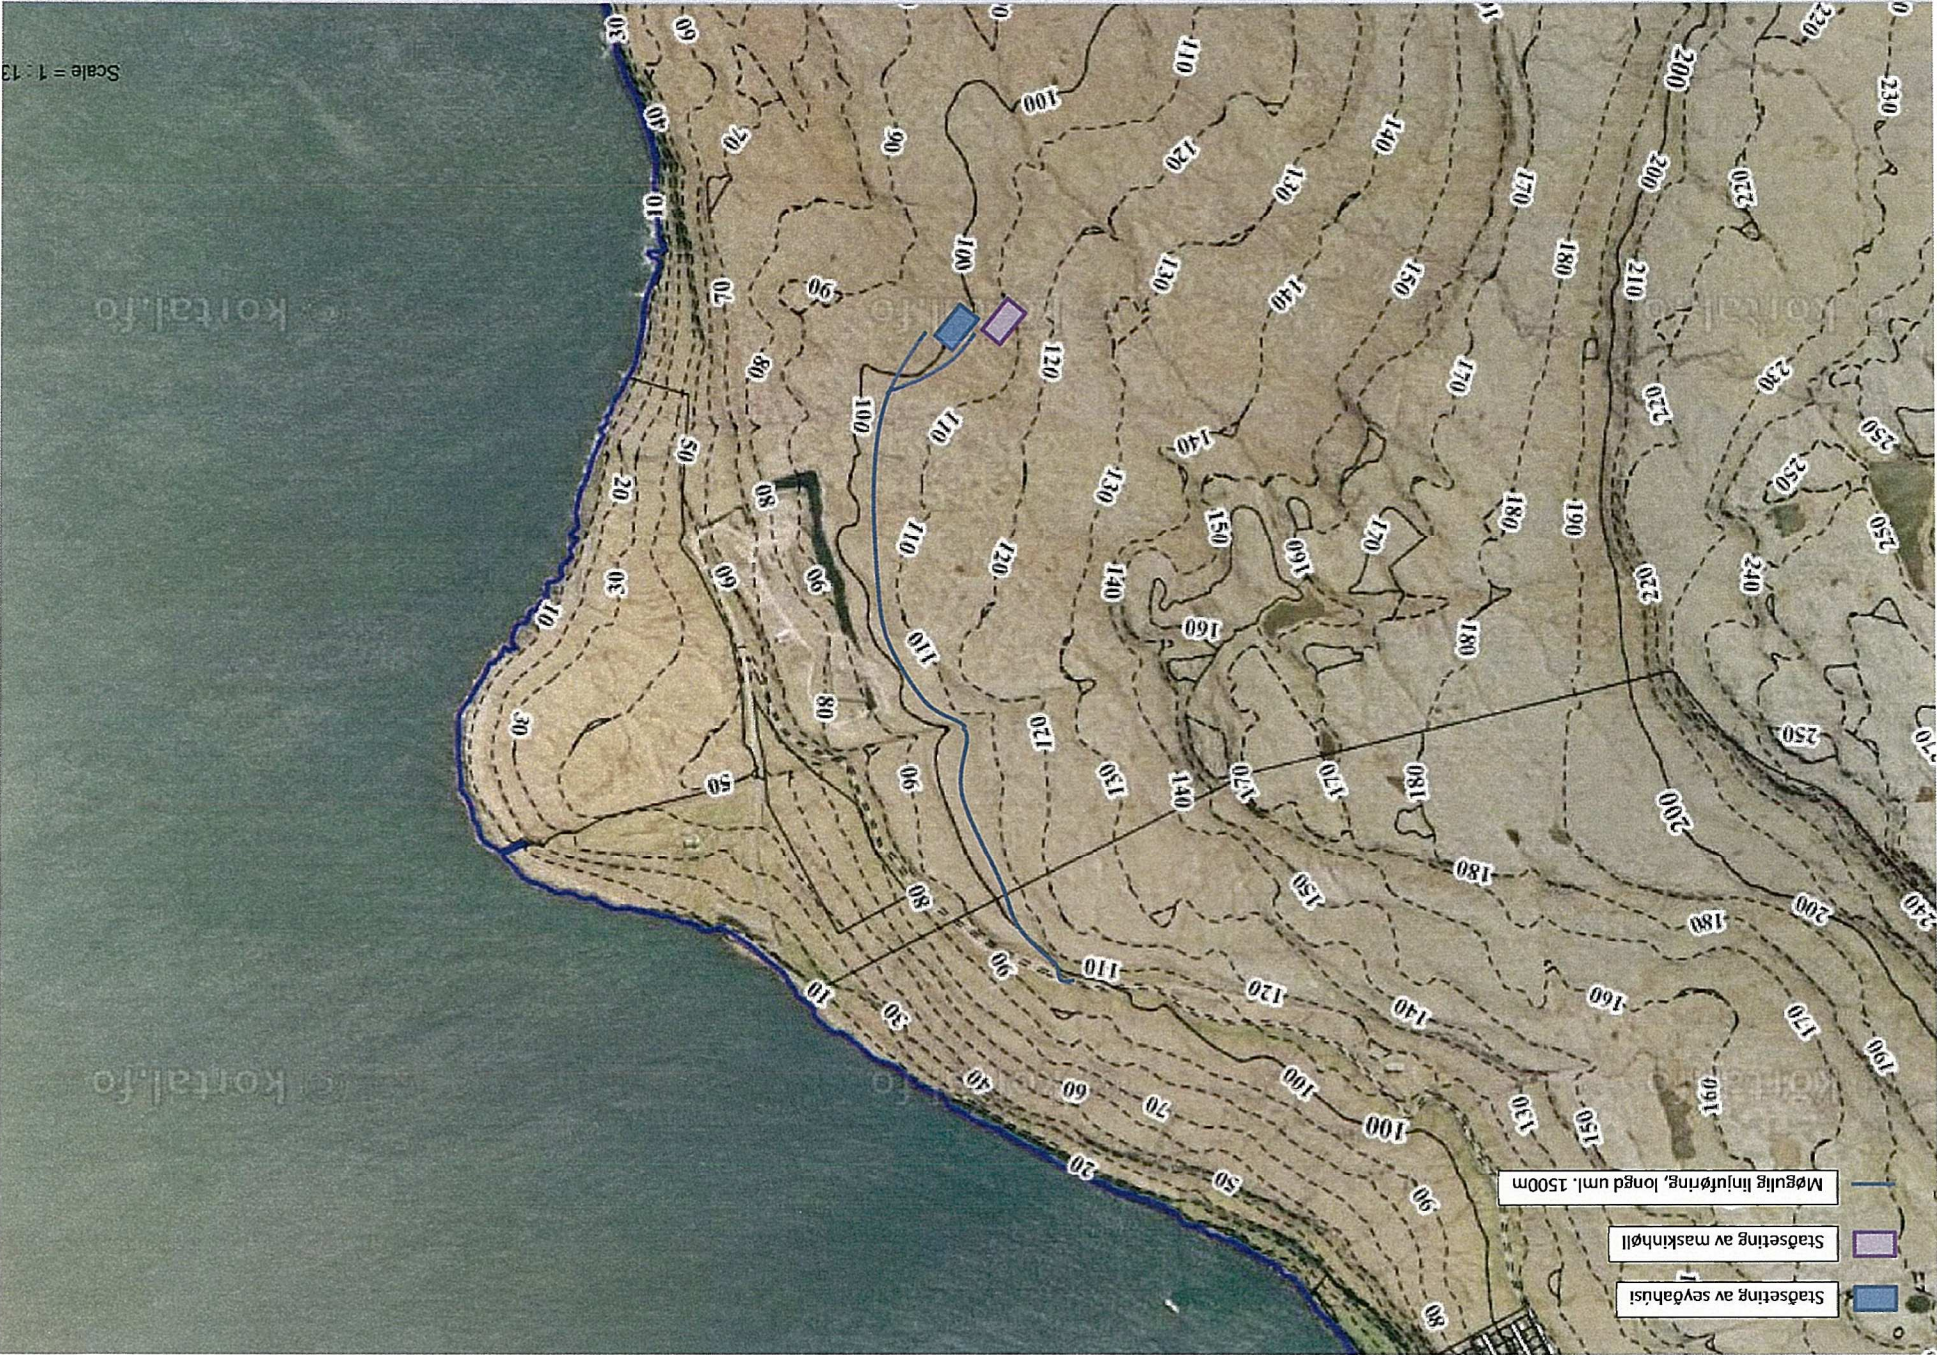
Vegur:	Roknað er við 5m breiðum uppdrýkingarveg, við ongum asfalti. Vegurinn hefur í minsta lagi 500mm frá yvirkantni niður á hellu. Vegurinn fylgir lendinum, uttan tö at nökur brekka er ov brött.
	Longd: 1500 m
	Eindarkostnaður: 1.533 kr/m
	Samlaður kostnaður: 2.300 tús.
Planera þki:	Roknað er við, at økið er uml. dupult so stórt sum Seyða/hoyggðhus og maskinstöð. Roknað er við, at planeringin er 1m tjúkk í meðal.
	Flata: 1.333 m ²
	Eindarkostnaður: 225 kr/m ²
	Samlaður kostnaður: 300 tús.
Hegn uttanum:	Longd: 2300 m
	Eindarkostnaður: 120 kr/m
	Samlaður kostnaður: 276 tús.
Hegn at skilja :	Longd: 550 m
	Eindarkostnaður: 120 kr/m
	Samlaður kostnaður: 66 tús.
Hegn dyrkað :	Longd: 350 m
	Eindarkostnaður: 120 kr/m
	Samlaður kostnaður: 42 tús.
